QUI A DÉTRUIT LE VIADUC D'ANTHÉOR LE 15 AOÛT 1944 ?

Alain DUBREUIL

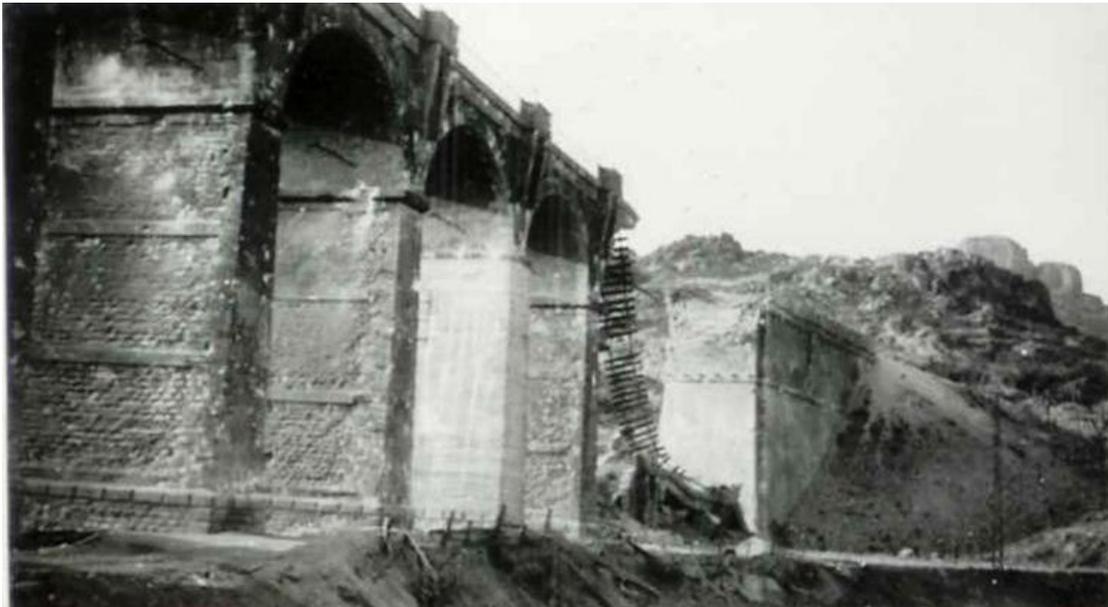
Le viaduc d'Anthéor, le 16 août 1944

Peu de temps après le débarquement il apparait que les deux piliers à l'est sont détruits.

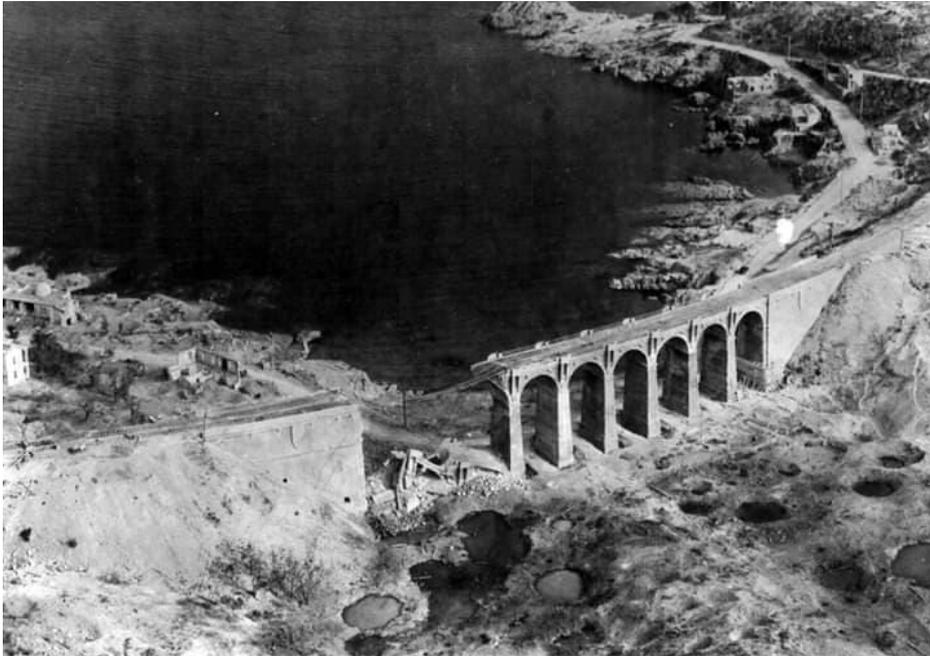
Les photos du viaduc endommagé, prises peu de jours après le 15 août, conduisent à conclure que les deux piles 7 et 8 se sont écroulées verticalement sur leurs bases et presque simultanément, car le tablier surplombant les voûtes correspondantes est peu brisé.

Le tablier est peu brisé. Les trous remplis d'eau sont des cratères de bombes, particulièrement importants près des piliers détruits. Les bouleversements du terrain ont modifié la nappe phréatique qui affleure la surface.

L'écroulement a été permis (voire favorisé) par la fragilité structurelle des deux piliers est : ils sont édifiés sur une partie du radier ne s'appuyant pas sur le sol dur, étant situés à l'aplomb du talweg du ravin d'Anthéor, rempli de vases et de sables. Cette zone était d'ailleurs connue comme sensible puisqu'elle fit l'objet d'un renforcement par injections de ciment en amont des piliers lors du confortement général de l'ouvrage en 1936.

La fragilité de cette partie de l'édifice, si elle ne présentait pas de risque dans le cadre d'une exploitation normale de la ligne, n'a pu manquer d'être augmentée par les impacts, souffles et ébranlements causés par les nombreuses bombes de gros tonnage reçues, au vu du nombre et de la taille des cratères visibles à proximité immédiate des piliers.

Cette hypothèse est devenue évidence à l'analyse des travaux de reconstruction conduits en 1946-1947 : les fondations des piliers 7 et 8 étaient très endommagées. Il fut indispensable de les refaire par enfoncement profond de pieux étroitement enserrés par des câbles dans une structure en béton précontraint ; cela n'aurait pas été nécessaire si seules les parties supérieures (piliers et tablier) avaient été touchées.
